ПАСПОРТ ДОСТУПНОСТИ № 1
объекта социальной инфраструктуры (ОСИ)
Муниципального бюджетного общеобразовательного учреждения
начальной школы «Прогимназия»

**АКТ ОБСЛЕДОВАНИЯ
объекта социальной инфраструктуры
К ПАСПОРТУ ДОСТУПНОСТИ (ОСИ) № 1.**

Муниципального бюджетного общеобразовательного учреждения
начальной школы «Прогимназия».

I Результаты обследования:
1. Территории, прилегающей к зданию (участка)
МБОУ НШ" Прогимназия" ул. Лермонтова 8/2

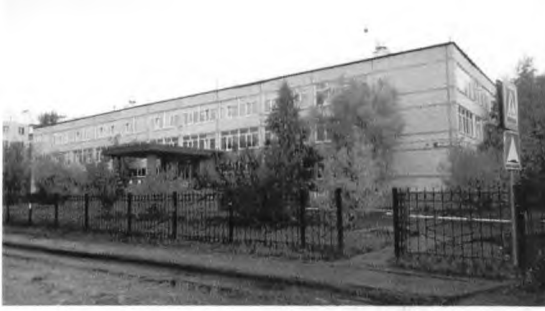
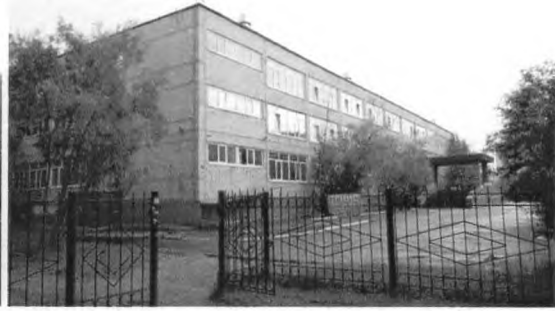
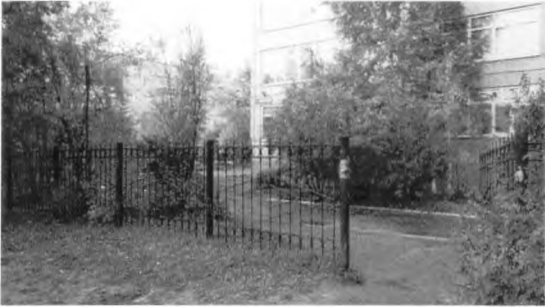
Фото 1

1.1	Вход (входы) на территорию	Есть	1	1-3	Отсутствие информации об объекте.	Все	Установить информацию об объекте. Предусмотреть знак доступности для инвалидов.	Индивидуальное решение с ТСР.

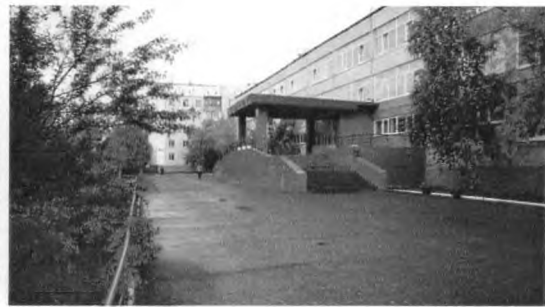
Фото 4

1.2	Путь (пути) движения на территории	Есть	2	4,5	Отсутствует информационная поддержка на всём пути движения МГН. Отсутствует тактильная полоса, предупреждающая об изменении профиля рельефа или смене направления движения. Перед открытой лестницей отсутствуют предупредительная тактильная полоса за 0,8м.	Все С	Оборудовать информационную поддержку на всём пути движения МГН. Установить тактильную полосу, предупреждающую об изменении профиля рельефа или смене направления движения. Установить перед открытой лестницей предупредительную тактильную полосу за 0,8 – 0,9 м.	Текущий ремонт. Индивидуальное решение с ТСР.

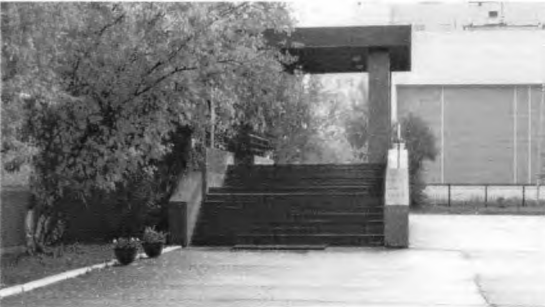
Фото 5

2.1	Лестница (наружная)	Есть	3	5	<p>Краевые ступени лестничных маршей не выделены цветом или фактурой.</p> <p>Отсутствует закругление ребра лестничных ступеней радиусом 0,05м. Высота подступенка 0,18м.</p> <p>Отсутствуют с двух сторон двухуровневые поручни с безопасным завершением горизонтальной части длиннее на 0,3 м.</p> <p>Отсутствует кнопка вызова на поручне.</p>	С Все О,С	<p>Выделить краевые ступени лестничных маршей цветом или фактурой.</p> <p>Выполнить закругление ребра лестничных ступеней радиусом 0,05м. Привести в соответствии с нормативными требованиями высоту подступенка (не более 0,12-0,15м)</p> <p>Установить с двух сторон двухуровневые поручни с безопасным завершением горизонтальной части длиннее на 0,3 м.</p> <p>Установить кнопку вызова на поручне.</p>	Текущий ремонт. Индивидуальное решение с ТСР.

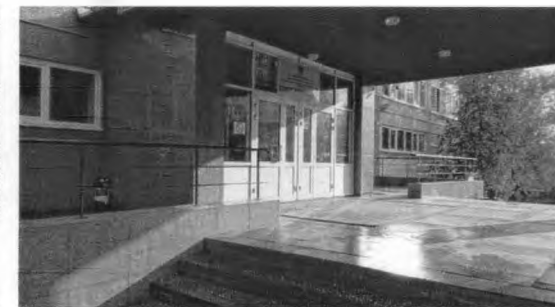
Фото 6

2.3	Входная площадка (перед дверью)	Есть	4	6	Отсутствуют напольные тактильные направляющие, звуковой маяк на стене. Отсутствуют дренажные и водосборные решётки.	С Все	Установить напольные тактильные направляющие, звуковой маяк на стене. Установить дренажные и водосборные решётки.	Текущий ремонт. Индивидуальное решение с ТСП.

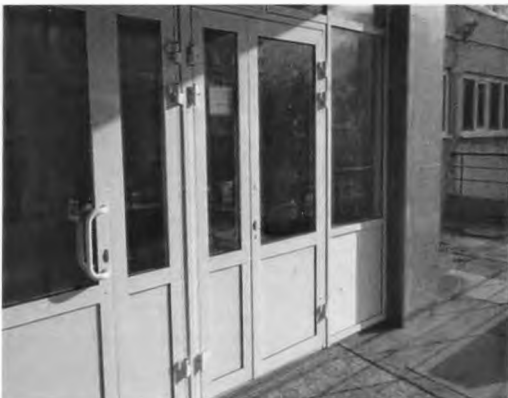
Фото 7

2.4	Дверь (входная)	Есть	5	7	Отсутствует контрастная маркировка на полотне двери. Отсутствует фиксатор в положения «открыто/закрыто», доводчик с 5-ти секундной задержкой. Высота порога 0,017м. Ширина дверного блока 1,16м.	С К К	Установить контрастную маркировку на полотне двери. Установить фиксатор в положении «открыто/закрыто», доводчик с 5-ти секундной задержкой. Понизить высоту порога до 0,014м.. Установить дверной блок не менее 1,2м. с шириной полотна двери 0,9м.	Текущий ремонт. Индивидуальное решение с ТСП.

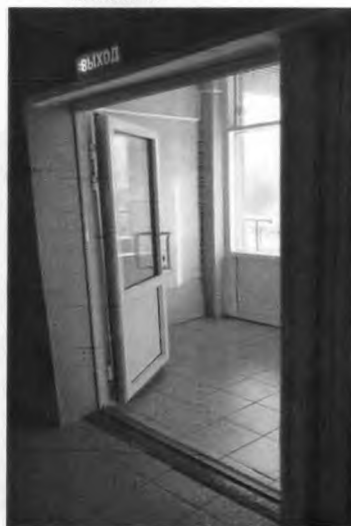
Фото 8

2.5	Тамбур	Есть	6	8, 8а	Отсутствуют тактильные направляющие. Отсутствуют дренажные и водосборные решётки.	С Все	Установить тактильные направляющие. Установить дренажные и водосборные решётки.	Текущий ремонт. Индивидуальное решение с ТСП.
	ОБЩИЕ требования к зоне				Отсутствует пандус. Отсутствуют дренажные и водосборные решётки.	Все	Оборудовать пандус, дренажные и водосборные решётки.	Текущий ремонт. Индивидуальное решение с ТСП.

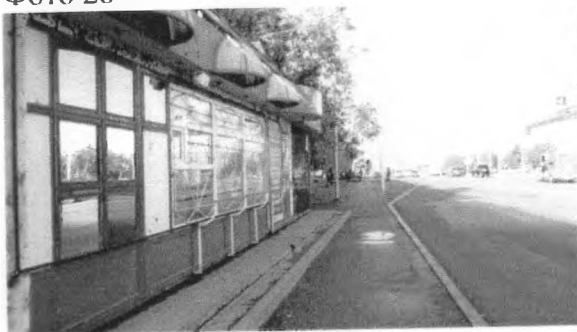
Путь движения к объекту
Фото 28

№ п/п	Основные структурно-функциональные зоны	Состояние доступности в том числе для основных категорий инвалидов	Приложение	
			№ на плане	№ фото
1	Территория, прилегающая к зданию (участок)	ВНД	1,2.	1-5
2	Вход (входы) в здание	ВНД	3,4,5,6.	5-8,8а
3	Путь (пути) движения внутри здания (в т.ч. пути эвакуации)	ВНД	7,8,9.	9-14
4	Зона целевого назначения здания (целевого посещения объекта)	ВНД	10,11.	15-23
5	Санитарно-гигиенические помещения	ВНД	12	24-27
6	Система информации и связи (на всех зонах)	ВНД	-	-
7	Пути движения к объекту (от остановки транспорта)	ВНД	-	28-31
